## **OGRODZENIE CMENTARZA w KIEŁPINIE**

Łomianki- Kiełpin, ul. Rolnicza, woj. Mazowieckie

### **Ocena stanu zachowania, Program konserwatorski**

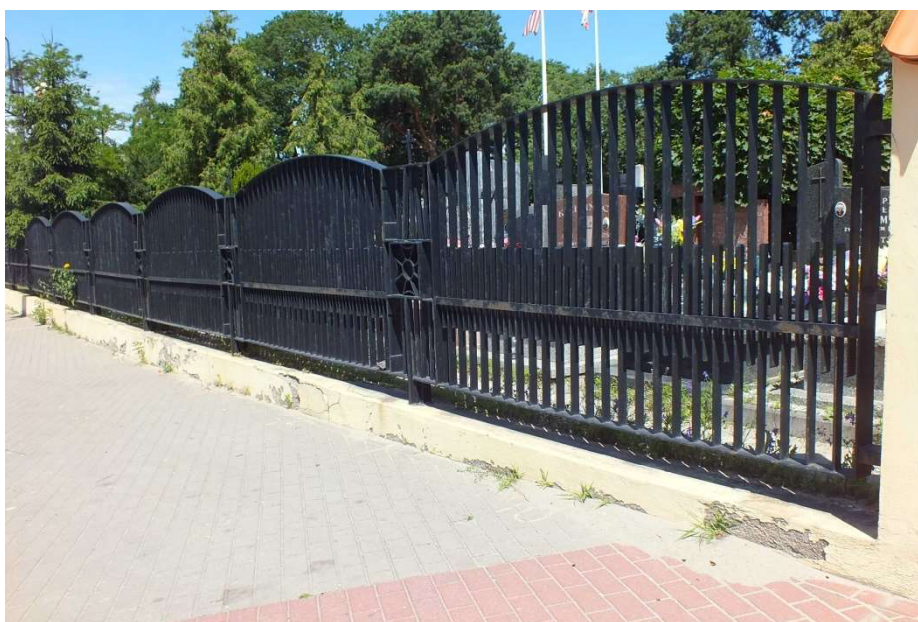
Ogrodzenie od strony ulicy Rolniczej, na skutek jej ukośnego przebiegu zostało wykonane jako układ kilku odcinków załamujących się pod kątem prostym. Całkowita długość ogrodzenia liczona jako linia łamana wynosi 211.5 m, mimo iż bok cmentarza od strony ulicy ma ok 176 m. Na północnym narożu działki cmentarza ogrodzenie zagina się i odchodzi na wschód na długości ok 12.30 m. Podobnie jest po południowej stronie gdzie zagięcie ma 13,50 m. Wejście prowadzące na cmentarz wykonane zostało z szerokiej platformy na którą wchodzi się z obu stron szerokimi dwustopniowymi schodkami. Platforma wygradzona jest od jezdni balustradą zamocowana w podmurówce. Średnia wysokość ogrodzenia liczona od nawierzchni chodnika wynosi ok 2 – 2,20 m.

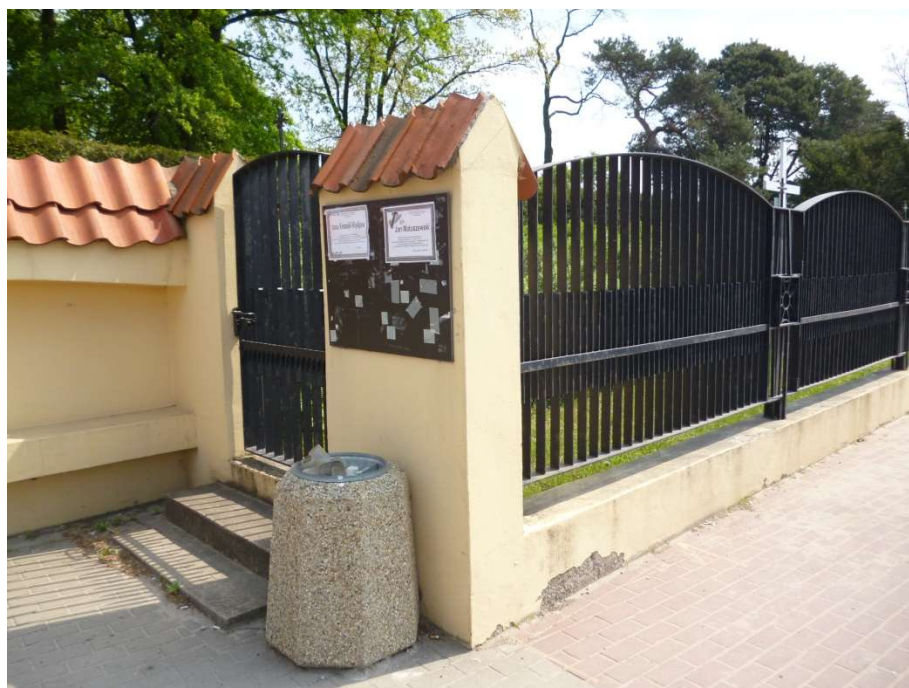
Ogrodzenie wykonane zostało jako parkan z powtarzalnych elementów wykonanych w stali rozpiętych pomiędzy dekoracyjnymi słupkami. Stalowe parkany zostały wykonane z płaskowników różnej szerokości. Odcinki parkanów wykonane zostały jako ramy, w których górny element ma kształt łuku odcinkowego. Odcinki stalowego parkanu zostały dospawane do słupków. Słupki rozdzielające kolejne przęsła wykorzystują jako element dekoracyjny motyw krzyża Virituti Militari. Słupki ogrodzenia zostały zakotwione w podmurówce. Betonowa podmurówka utrzymuje stały poziom, lecz ze względu na różnie układający się teren jej wysokość mierzona od nawierzchni chodnika waha się od 30 do 55 cm. Na przełamaniach ogrodzenia i przy głównym wejściu i bramie wjazdowej ogrodzenie wykonane zostało jako pełna ścianka, której narożnymi elementami są słupki betonowe. Ścianki muru ogrodzeniowego nakryte są dwuspadowymi daszkami z dachówki.

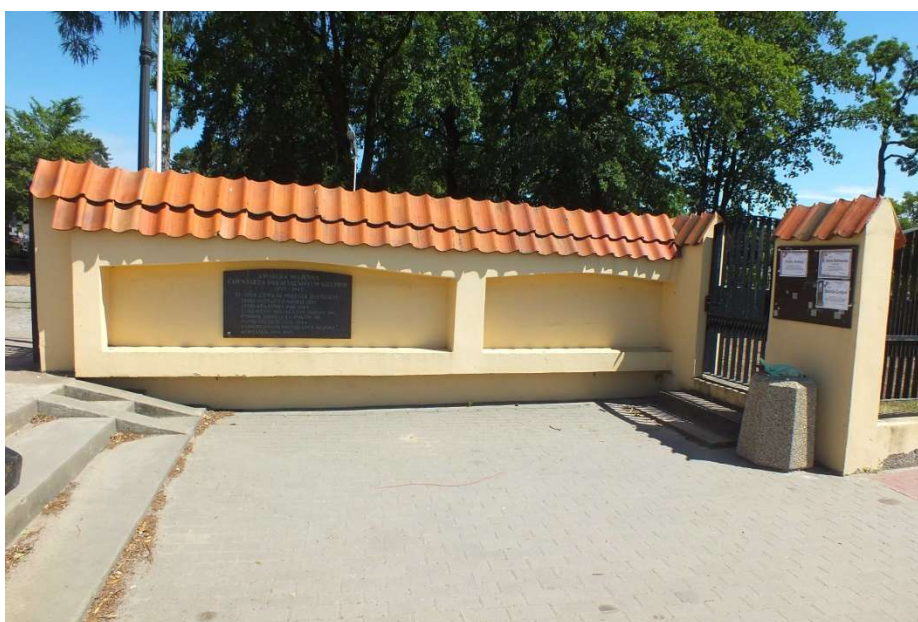
Murki są otynkowane i malowane w kolorze blado żółtym. Po obu stronach głównego wejścia ogrodzenie ma wykonane nisze sklepienie łukiem odcinkowym. W murku załamania po południowej stronie głównego wejścia na cmentarz istnieje boczna furtka wykonana jako drzwi ze stalowych płaskowników. Podobny mur z niszą znajduje się po północnej stronie bramy wjazdowej. Na południe, za bramą wjazdową biegnie dalej mur, który zakręca w narożniku cmentarza. Ogrodzenie cmentarza w Kiełpinie można określić jako bardzo dobrze wykonaną konstrukcję, o czym świadczyć może widoczne tylko w kilku miejscach użycie dospawanych przekładek dystansowych pomiędzy słupkami i odcinkami parkanu.

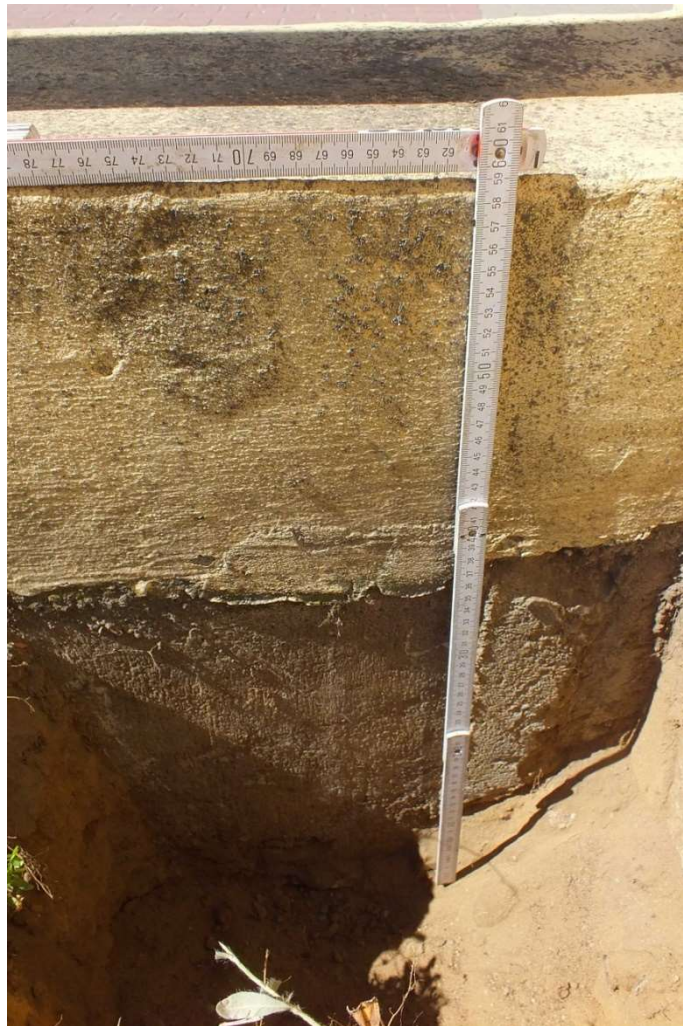
W pasie podmurówki zauważono liczne zniszczenia na skutek podciągania wilgoci i krystalizacji soli. Jednak nasilenie się tego zjawiska objawia się w różnej skali i formach. By wyjaśnić kwestie tego rodzaju zniszczeń wykonano sondaż by stwierdzić czy mur podmurówki został wykonany na warstwie izolacyjnej i czy może fundament ogrodzenia był izolowany przeciwwilgociowo?

W świetle wykonanego wykopu stwierdzono iż betonowy murek podmurówki został bezpośrednio wykonany na betonowym fundamencie, bez izolacyjnego przełożenia. Również fundament podmurówki nie posiadał izolacji pionowej. Murek podmurówki wykonany był

kolejnymi odcinkami z zachowaniem dylatacji. Obserwując stopień zniszczeń podmurówki na skutek zawilgocenia możemy z dużą pewnością stwierdzić, iż nasilenie się zniszczeń ma związek z wysokością nasypu ziemno – piaskowego jaki dochodzi do podmurówki od strony cmentarza. W miejscach gdzie podmurówka wysoko wystaje ponad poziom gruntu zniszczenia są wyraźnie mniejsze i dotyczą przeważnie miejsc dylatacji. W miejscach dużych zniszczeń teren cmentarza praktycznie dochodzi do korony podmurówki. Drugim czynnikiem mającym wpływ na stan zniszczenia jest rodzaj gruntu jaki dochodzi do podmurówki. Zauważono iż czasami może być to piasek, a w innych miejscach ziemia. Tym samym ziemia próchnicza dłużej utrzymująca wilgoć niż piasek w znacznie dłuższym czasie utrzymuje stan zawilgocenia betonowej podmurówki. Wilgoć nabyta w strukturze betonowej podmurówki jest następnie kapilarnie przenoszona wraz z solami zarówno tymi jakie znajdują się w gruncie rodzimym, jak i pochodzących od strony chodnika i ulicy, które w okresie zimy były

Wobec całkowitego braku izolacji należy istniejące mur betonowej podmurówki zabezpieczyć pionową izolacją

Podmurówkę wraz z fundamentem odkopać partiami od strony cmentarza i chodnika,

Miejsca dylatacji uszczelnić nasączając je środka hydrofobowymi

Od strony cmentarza podmurówkę wraz z fundamentem izolować folią kubełkową pozwalającą na odparowywanie wilgoci wzdłuż ścian.

Od strony chodnika fundament podmurówki izolować poprzez nałożenie masy bitumicznej

Po zakończeniu prac naprawczych i izolacyjnych założyć na podmurówce systemowy tynk renowacyjny posiadający certyfikat WTA np. Silten Reno

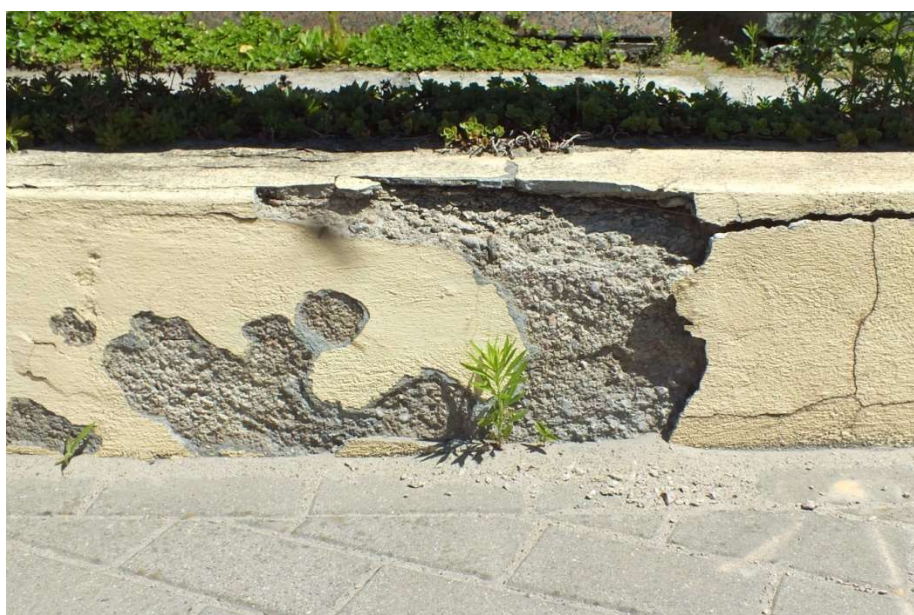
solone. Ze względu na fizykalną naturę migracji wilgoci do strefy cieplejszej gdzie może ona odparować, zniszczenia na skutek krystalizacji soli pojawiają się po stronie południowej podmurówki ogrzewanej przez słońce. Zauważono także, iż w kilku miejscach pojawiło się również zniszczenie podmurówki, które może mieć związek z pojawieniem się korozji stali osadzonych w podmurówce słupków parkanu. Na skutek korozji doszło tutaj do rozwarstwienia powierzchni muru.

Zniszczone i rozluźnione miejsca struktury betonu należy odkuć, aż do zdrowej i wytrzymałej struktury materiału.

Ze szczególną uwagą należy odkuć uszkodzoną strukturę betonu w miejscach osadzenia końcówek słupów stalowych. Po oczyszczeniu odsłoniętych końcówek stalowych słupów stosując metodę strumieniowo – cierną, pomalować je stosując farbę epoksydowo-poliuretanową do stali np. Teknoplast HS 150

Usunąć należy warstwę tynku pokrywający cokół podmurówki

Miejsca zniszczonego i usuniętego betonu uzupełnić specjalistyczną zaprawą do napraw betonu Betonfix RM z dodatkiem Rostschutz M firmy Remmers

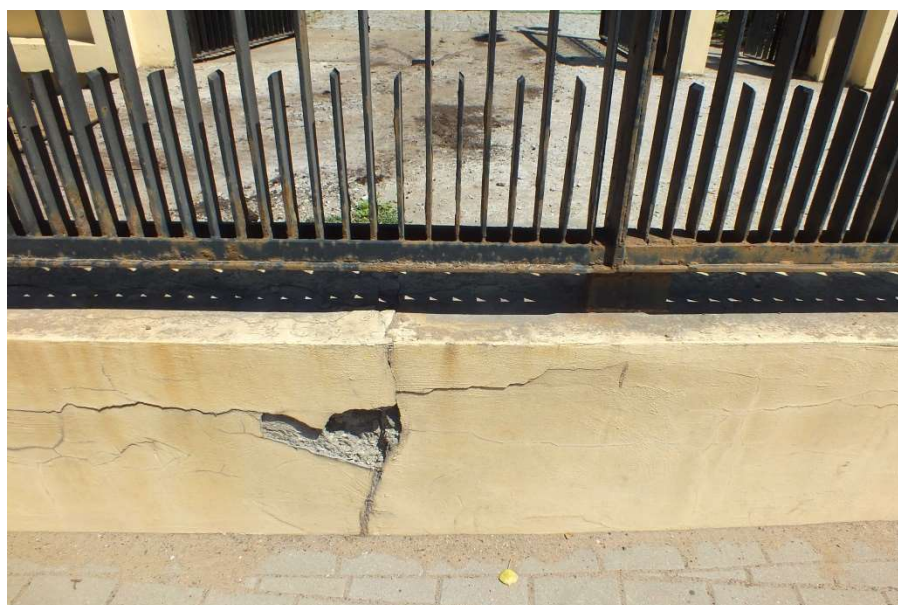
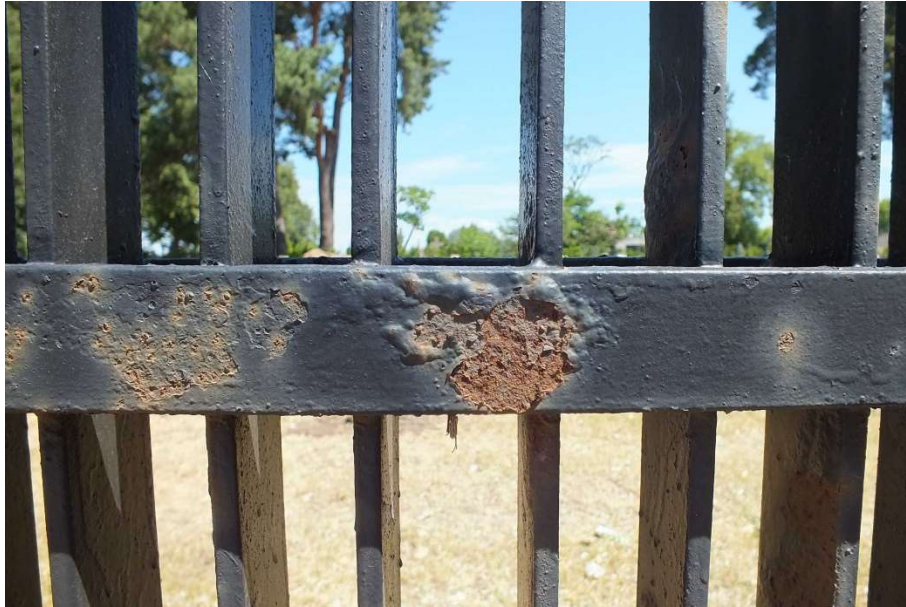
W przypadku platformy schodów stwierdzono poważne zniszczenie powierzchni jej betonowej płyty, co objawia się degradacją spoiwa cementowego powodującym złuzowanie i wytarciem piaskowo-żwirowego wypełniacza. Na murze balustrady w widoczne są znaczne uszkodzenia i zacieki spływającej rdzy.

Po wymontowaniu całości zerodowanej balustrady, oczyścić ją metodą strumieniowo – ścierną.

Oczyszczona balustrada winna być poddana cynkowaniu ogniowemu, a następnie malowana farbą proszkową lub malowana farbą chlorokauczukową firmy Nobiles bądź wysokiej jakości farbą np. Teknoplast HS 150. Użyć farby odpowiadającej RAL 9005, 9011

Naprawa dotyczyć winna wymiany zniszczonej nawierzchni betonowej platformy i stopni na bardziej trwałą nawierzchnię wykonaną z płyt granitowych płomieniowanych.

Tynki murku podstawy balustrady zbić.

Wykonać izolację murku pod balustradą,

Uszkodzenia murku podstawy balustrady naprawić zaprawą do konserwacji betonu Betonfix RM

Obsadzić balustradę poddaną działaniom naprawczym.

Po zakończeniu prac naprawczych i izolacyjnych założyć na podmurówce systemowy tynk renowacyjny barwiony w masie posiadający certyfikat WTA np. Silten Reno

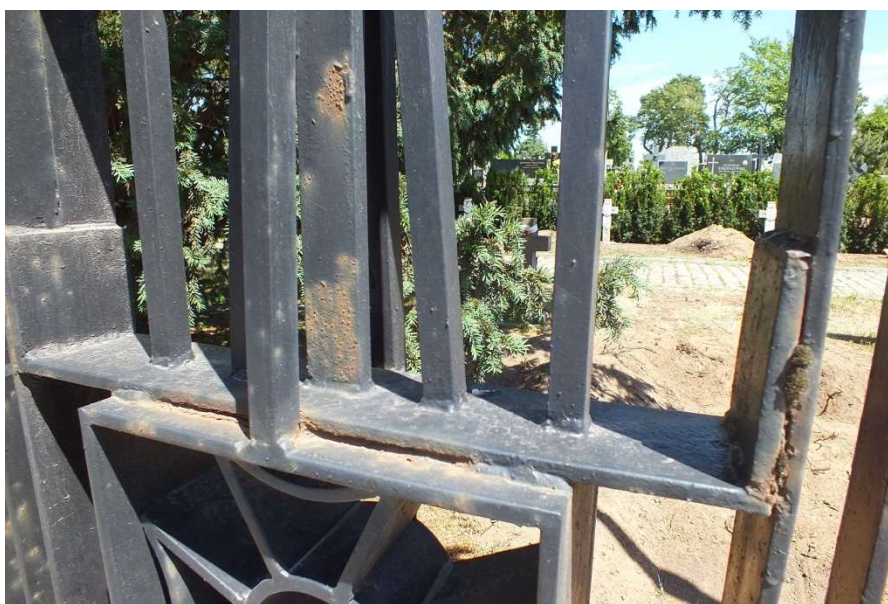
Dokonując przeglądu metalowego parkanu nie stwierdzono mechanicznych uszkodzeń jego elementów. Zniszczenia jakie dostrzega się w przypadku stalowego parkanu i słupków są związane generalnie z korozją metalu. Występuje ona na powierzchniach, szczególnie elementów poziomych i miejscach spawanych łączów. Obserwując stopień zniszczeń widocznych na stalowych odcinkach parkanu można stwierdzić się, iż jej nasilenie występuje w miejscach najbliższych położonych do jezdni ulicy Rolniczej. Miejscem o szczególnie zaawansowanej korozji jest balustrada przy schodach wejścia na teren cmentarza. Wraz z oddalaniem się ogrodzenia od jezdni korozja na powierzchni elementów metalowych wyraźnie słabnie. Obserwując stan zachowania słupków zauważono w kilku miejscach rozerwania spawów na skutek termicznej ekspansji i kurczenia się elementów metalowych. Innym negatywnym zjawiskiem jest pojawienie się mchów w miejscach zawilgoconych, które dodatkowo przyspieszają stopień korozji metalu.

Usunąć ślady korozji metodą strumieniowo-ścierną

Ogniska erozji na spawach łączenia słupków i paneli ogrodzenia oczyścić i zasklepić pustki na łączeniach. Nie spawać miejsc gdzie doszło pęknięć spawów na skutek termicznej rozszerzalności.

Po oczyszczeniu całości zerodowanych elementów stalowych, malować farbą chlorokauczukową systemu Noxan lub Stalochron firmy Nobiles, lub wysokiej jakości farbą systemową Teknos. Użyć farby odpowiadającej kolorystyce RAL 9005, 9011

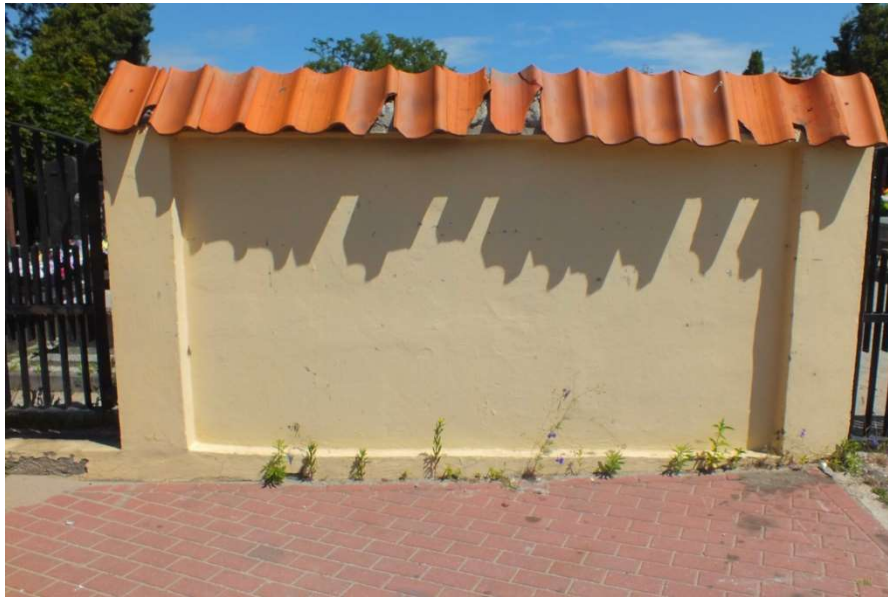
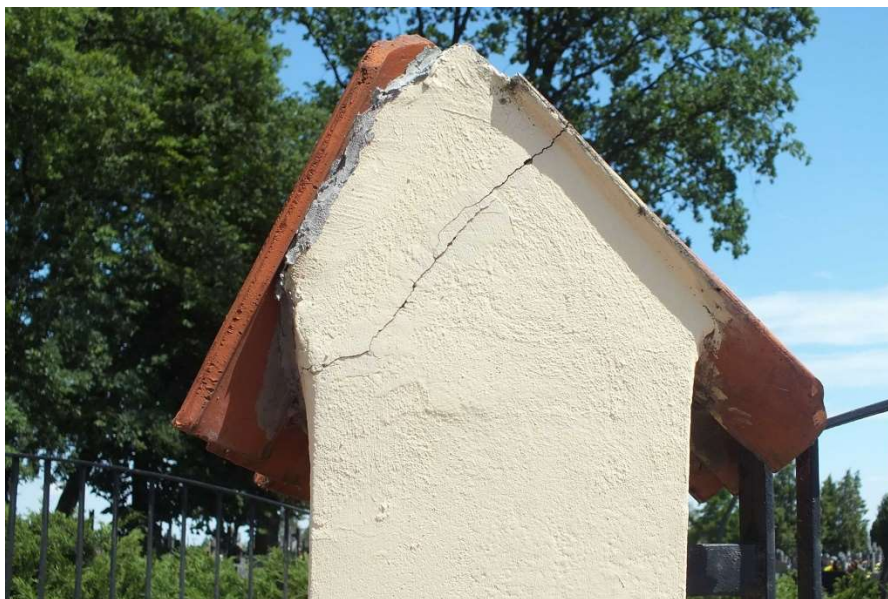
Zapoznając się ze stanem murów ogrodzenia stwierdzono ich dobry stan zachowania. Uszkodzeniami jakie dostrzeżono w kilku miejscach są ucięcia dachówek i ich poluzowanie.

Sprawdzić stan mocowania dachówek na daszkach. Połamane dachówki usunąć.

Miejsca poluzowania dachówek wzmocnić zaprawą. Zniszczone dachówki wymienić na nowe.

Miejsca ubitego tynku, naprawić przy użyciu zaprawy renowacyjnej np. Silten Reno.

Po zakończeniu prac naprawczych miejsca napraw tynku skoloryzować do istniejącej barwy ścian.
